龍郷小学校区(点検箇所1:安木屋場)

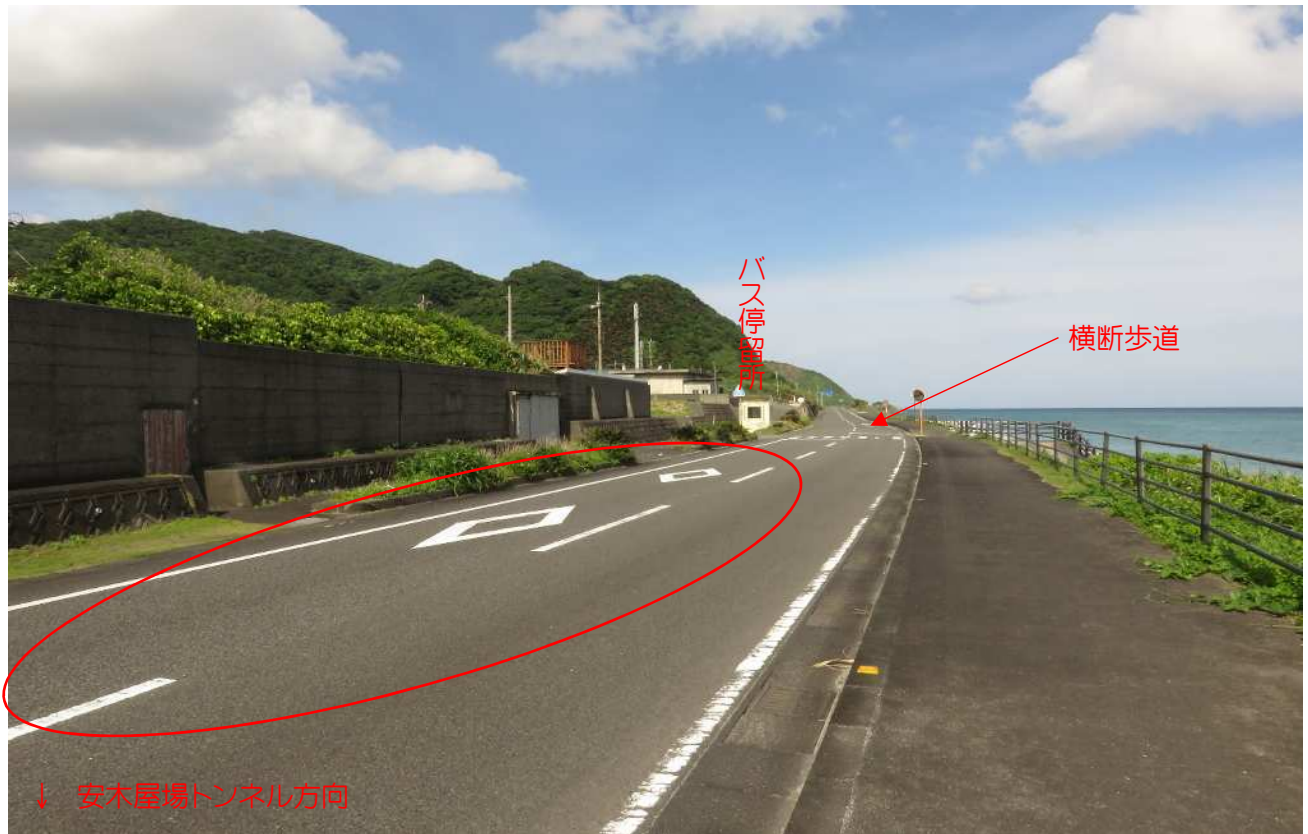
見通しがよい道路ではあるが、車がスピードを出して通るため、トンネル出口や横断歩道付近に「横断歩道近し」や「スピード落とせ」等の路面標示で注意喚起してほしい。

トンネル出口に「スピード落とせ」の路面標示

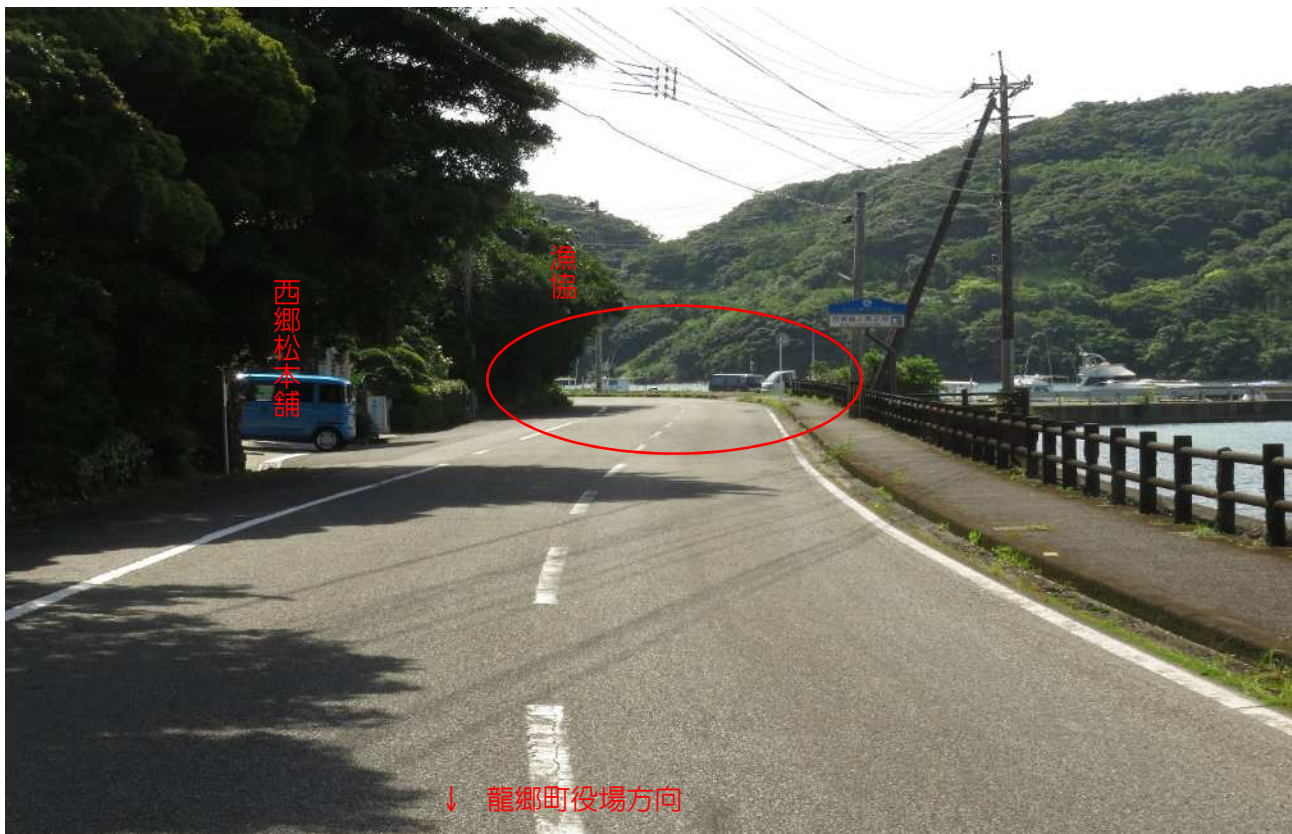
龍郷小学校区(点検箇所2:久場)

見通しが悪く、スピードを出して通る車やダンプ等大型車両の通行も多いため、「スピード落とせ」等の路面標示で注意喚起してほしい。

【対策結果】
西郷松本舗前に「スピード落とせ」の路面標示

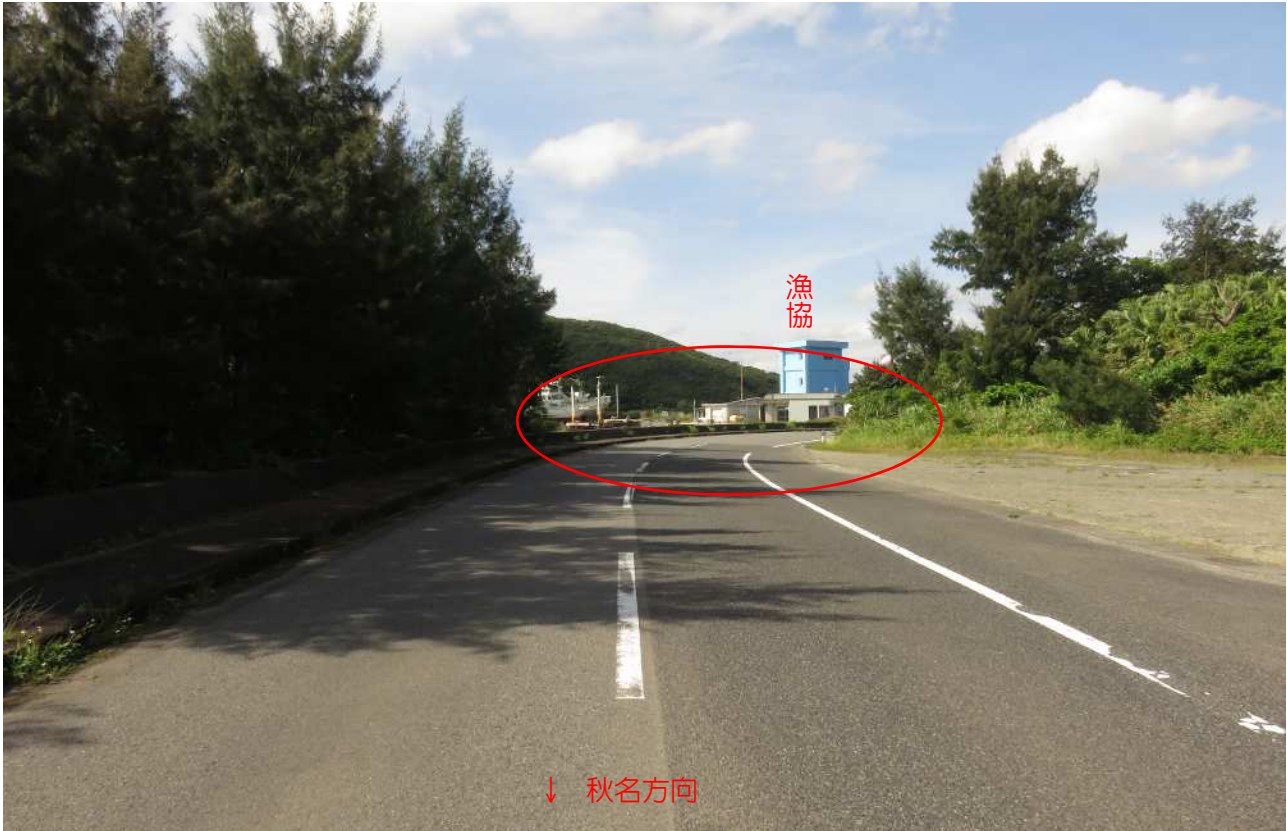
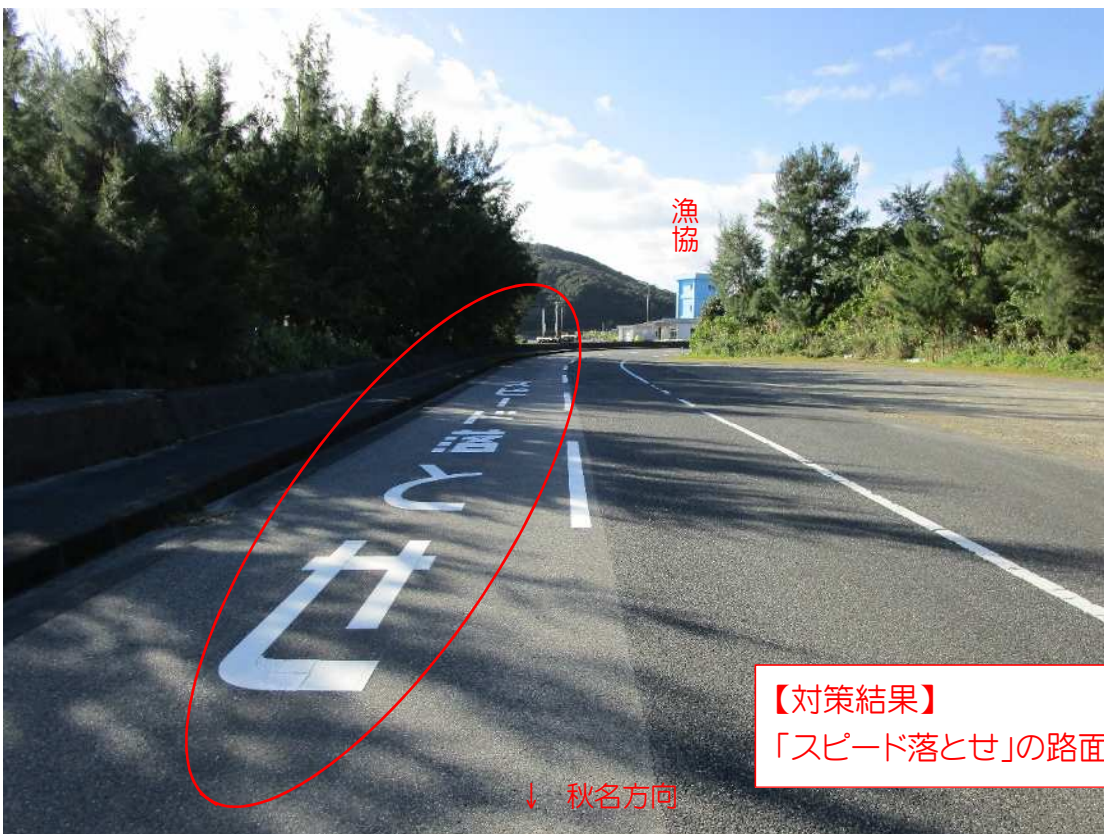
龍郷小学校区(点検箇所2:久場)

見通しが悪く、スピードを出して通る車やダンプ等大型車両の通行も多いため、「スピード落とせ」等の路面標示で注意喚起してほしい。

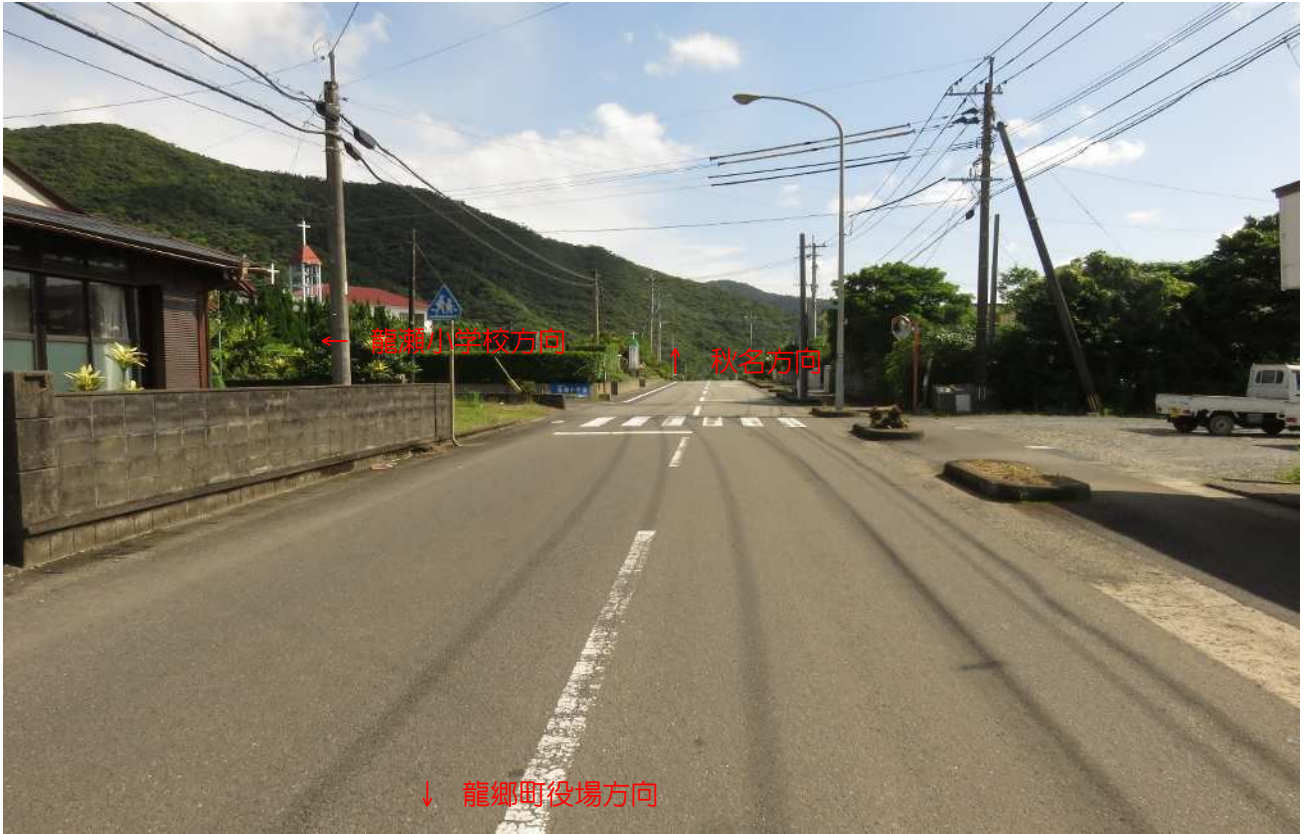
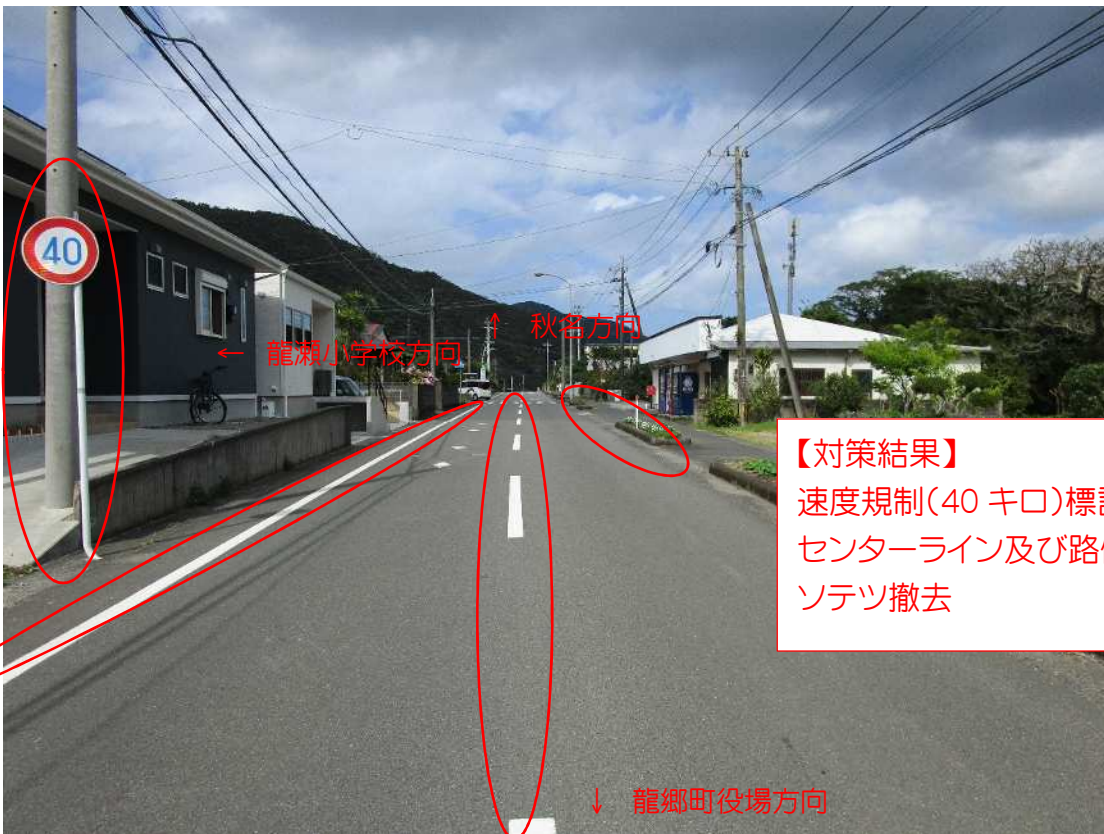
龍瀨小学校区(点検箇所3:瀨留)

直線道路が続き、登校時の時間帯はスピードを出す車両も多いため、注意喚起の目立つ看板設置や路面標示等を検討してほしい。

速度規制(40 キロ)標識設置
センターライン及び路側帯の塗り直し
ソテツ撤去

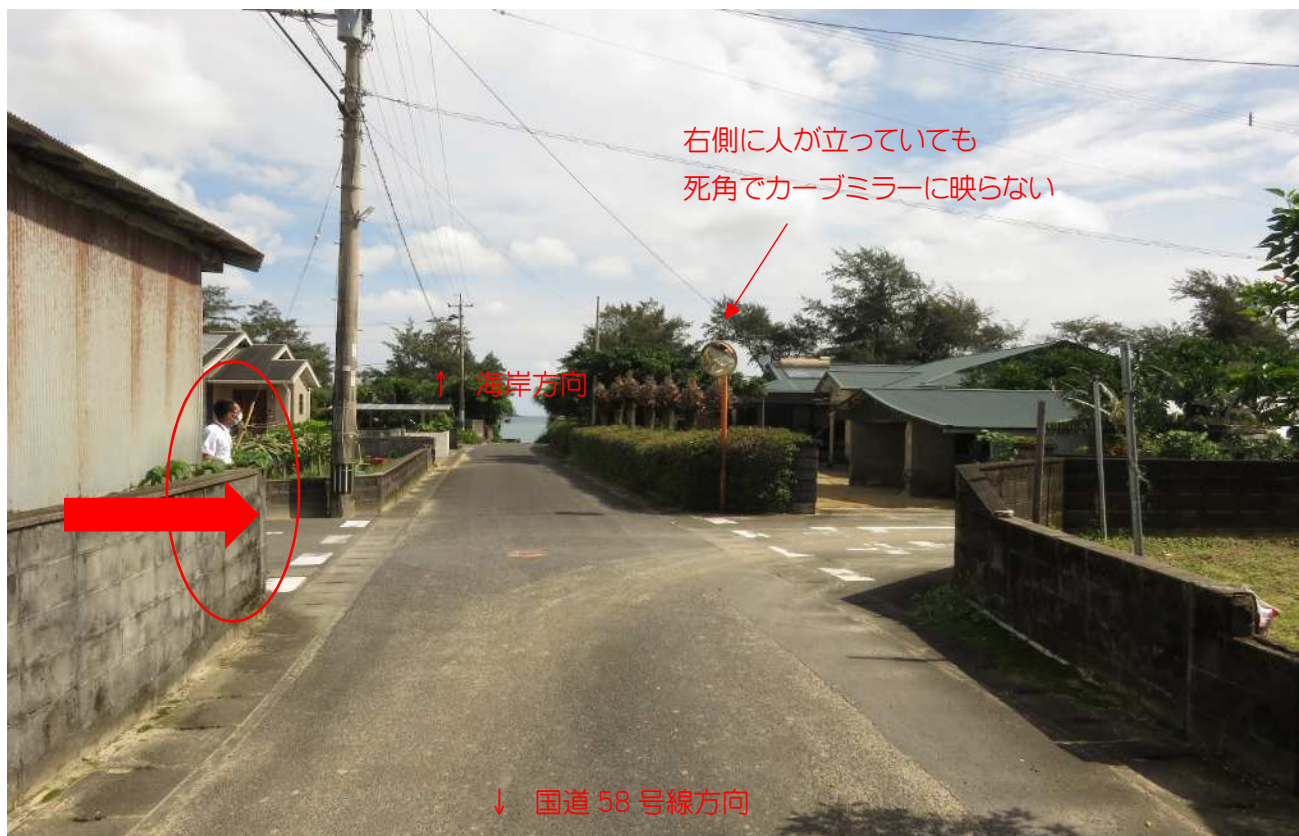
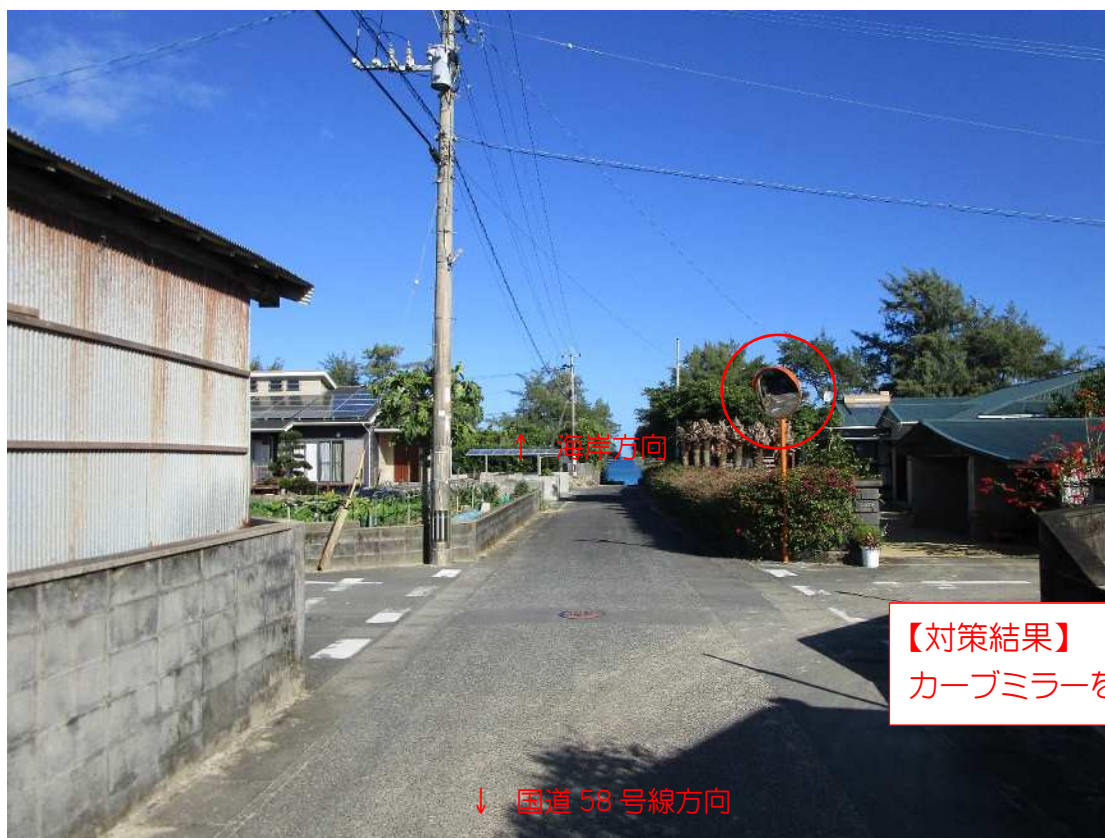
赤徳小中学校区(点検箇所4:赤尾木)

見通しが悪く、児童が右側通行するとさらに危険であるため対策をしてほしい。

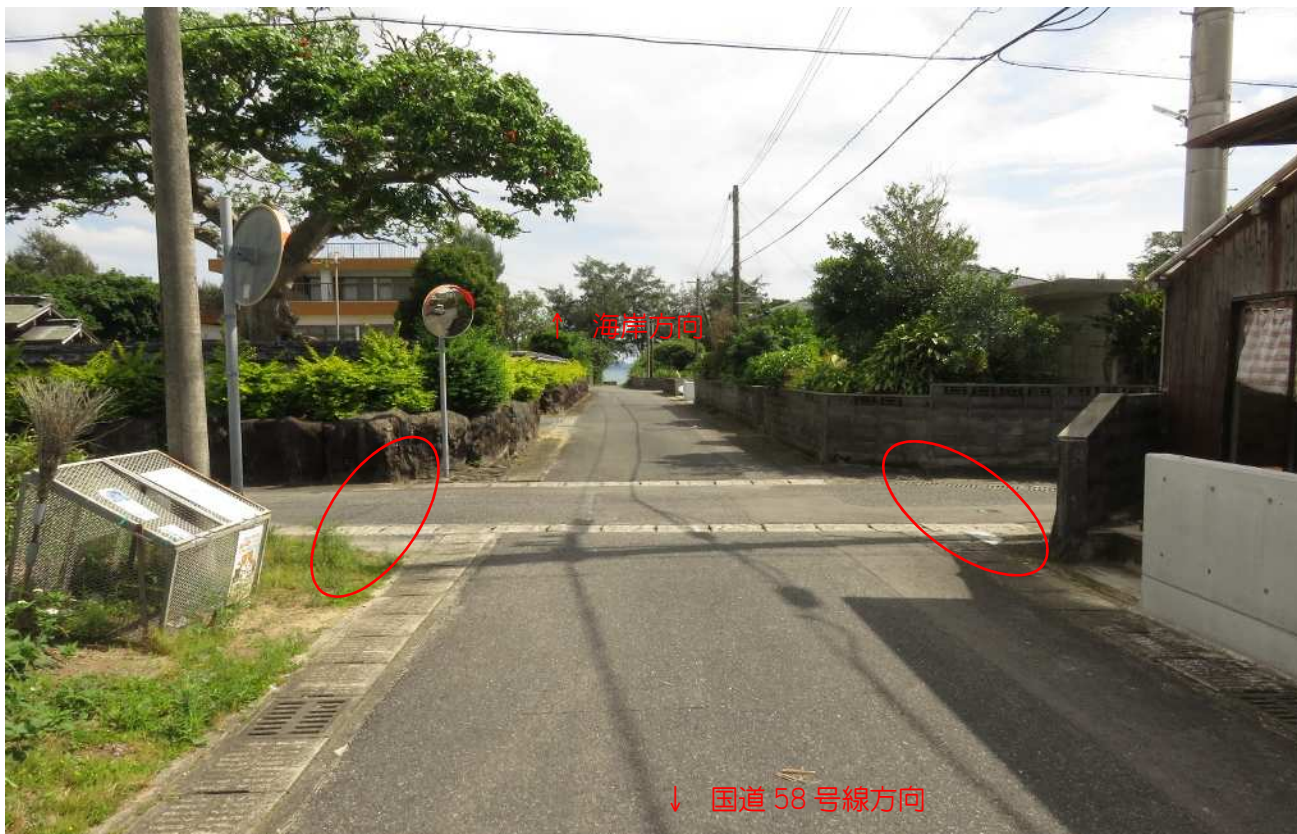
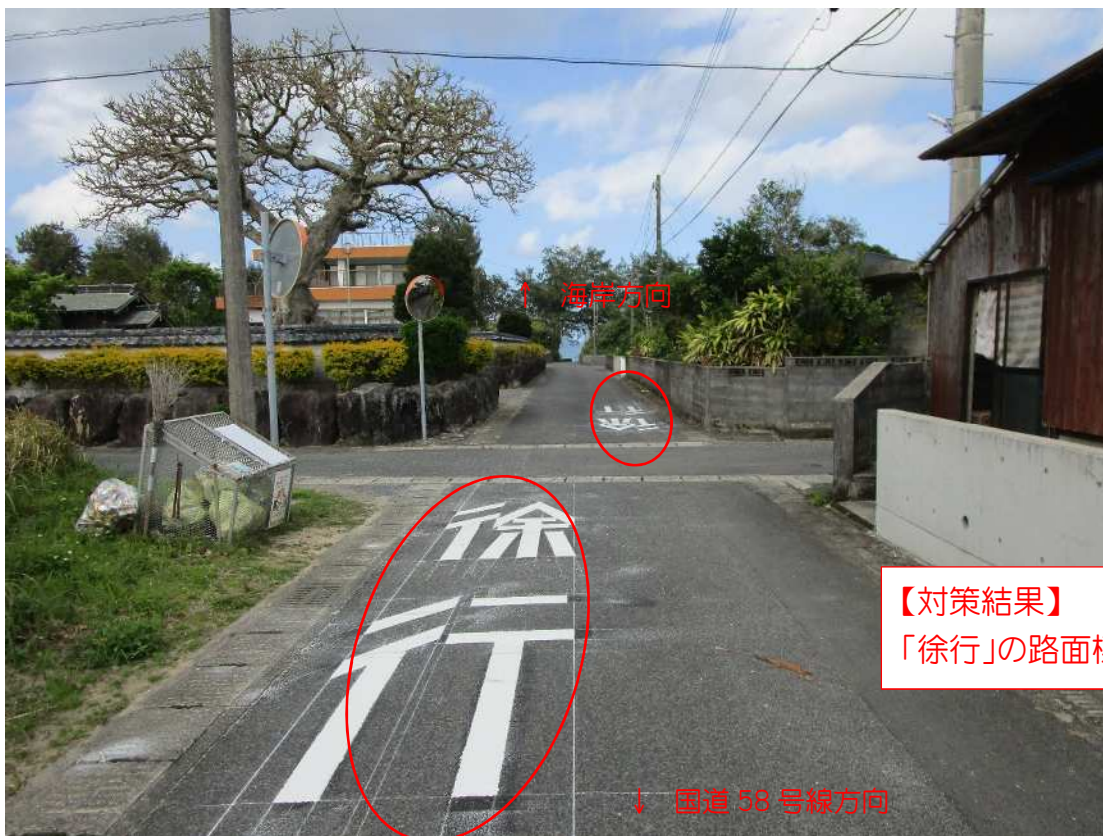
赤徳小中学校区(点検箇所5:赤尾木)

見通しが悪く、危険であるため「止まれ」や「一時停止」等の対策をしてほしい。

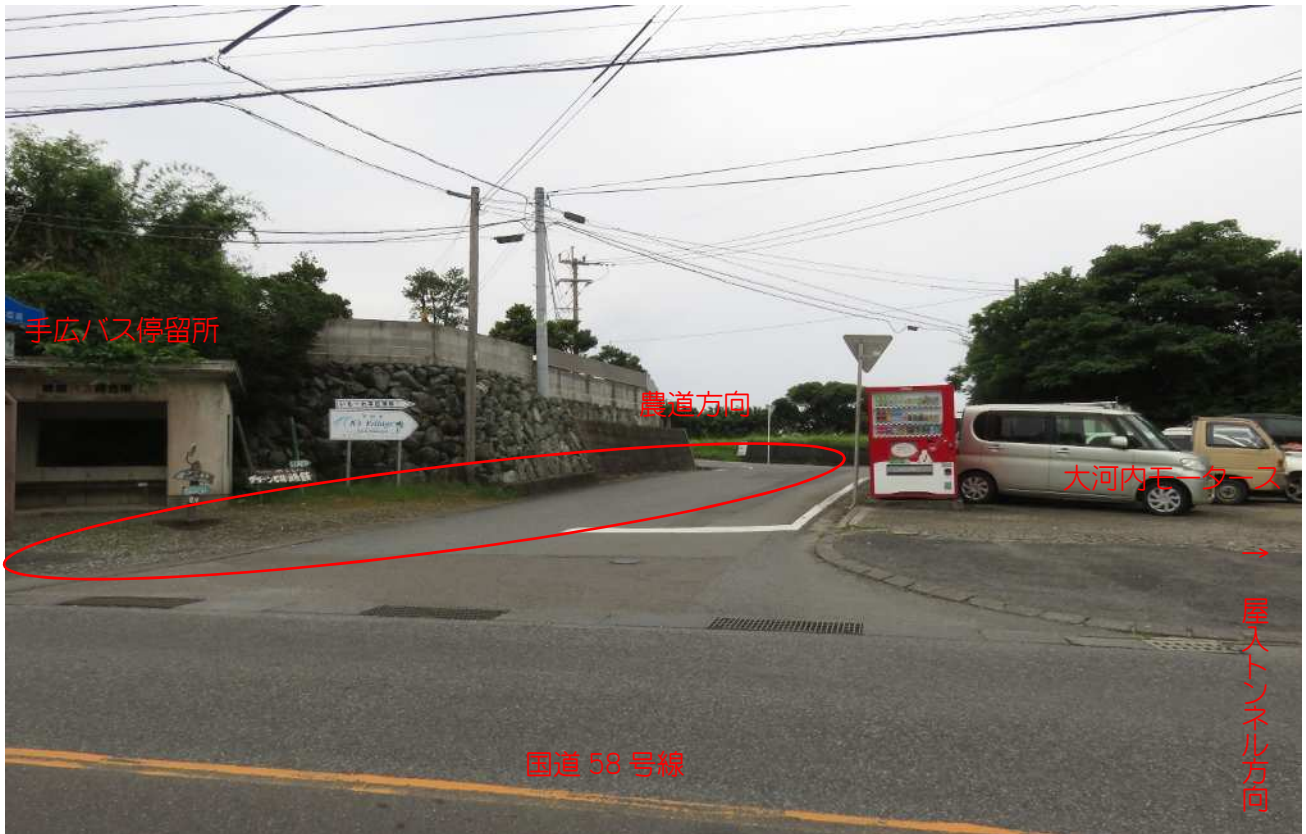
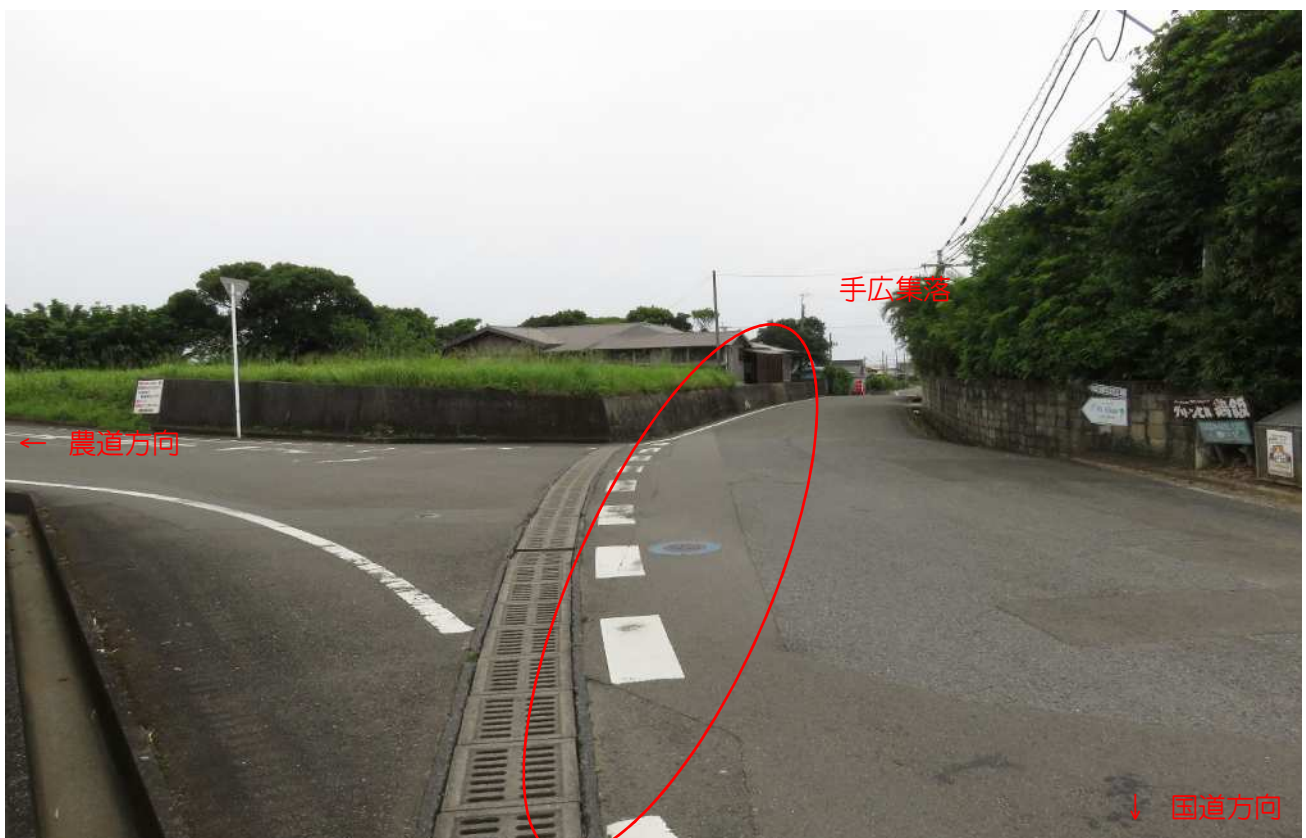
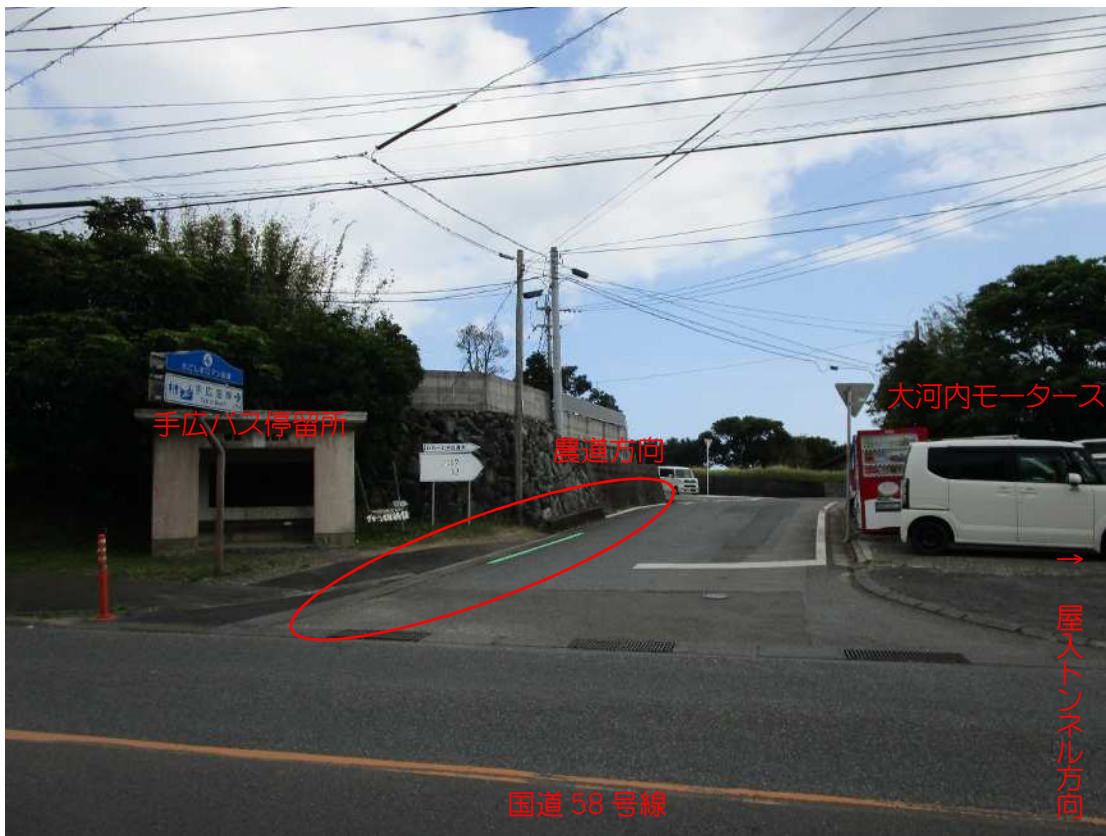
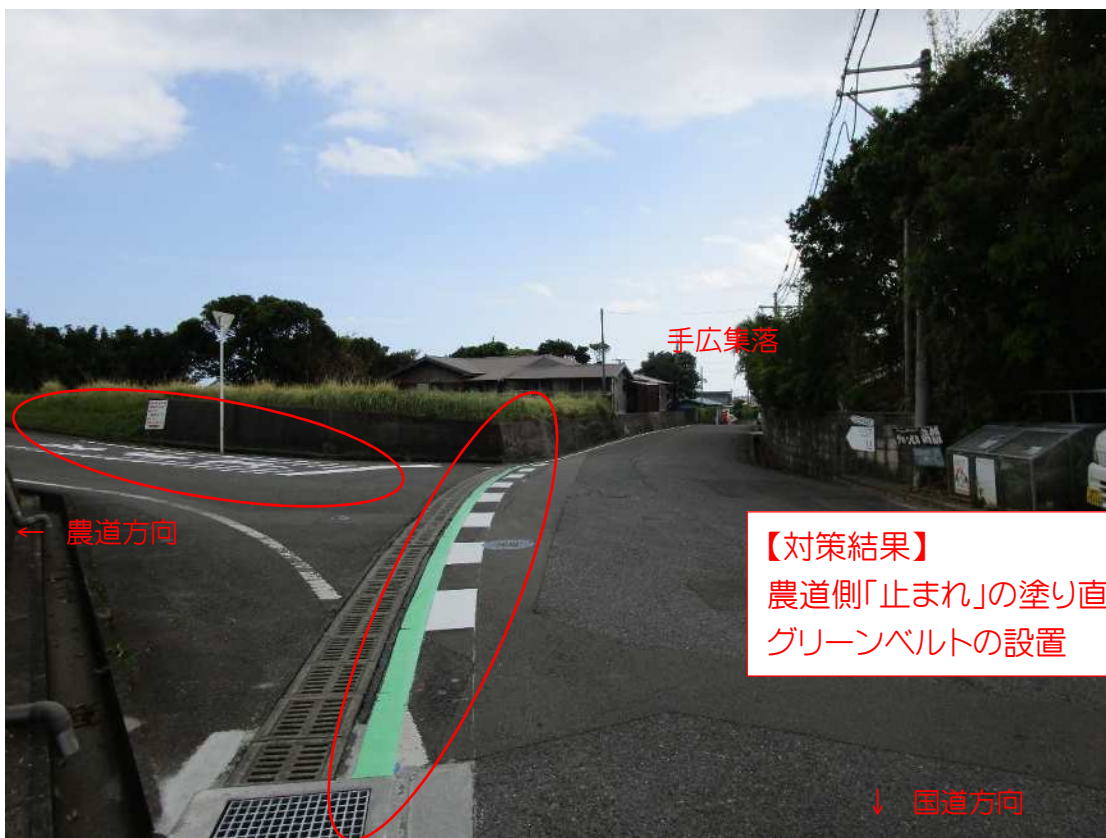
赤徳小中学校区(点検箇所6:手広)

手広集落からの朝の通学時は自動車の往来が多く、農道方向から一時停止をしないドライバーもいるため、グリーンベルトの設置を検討してほしい。グリーンベルトの設置により、ドライバーへの注意喚起及びスクールゾーンであることを意識させたい。

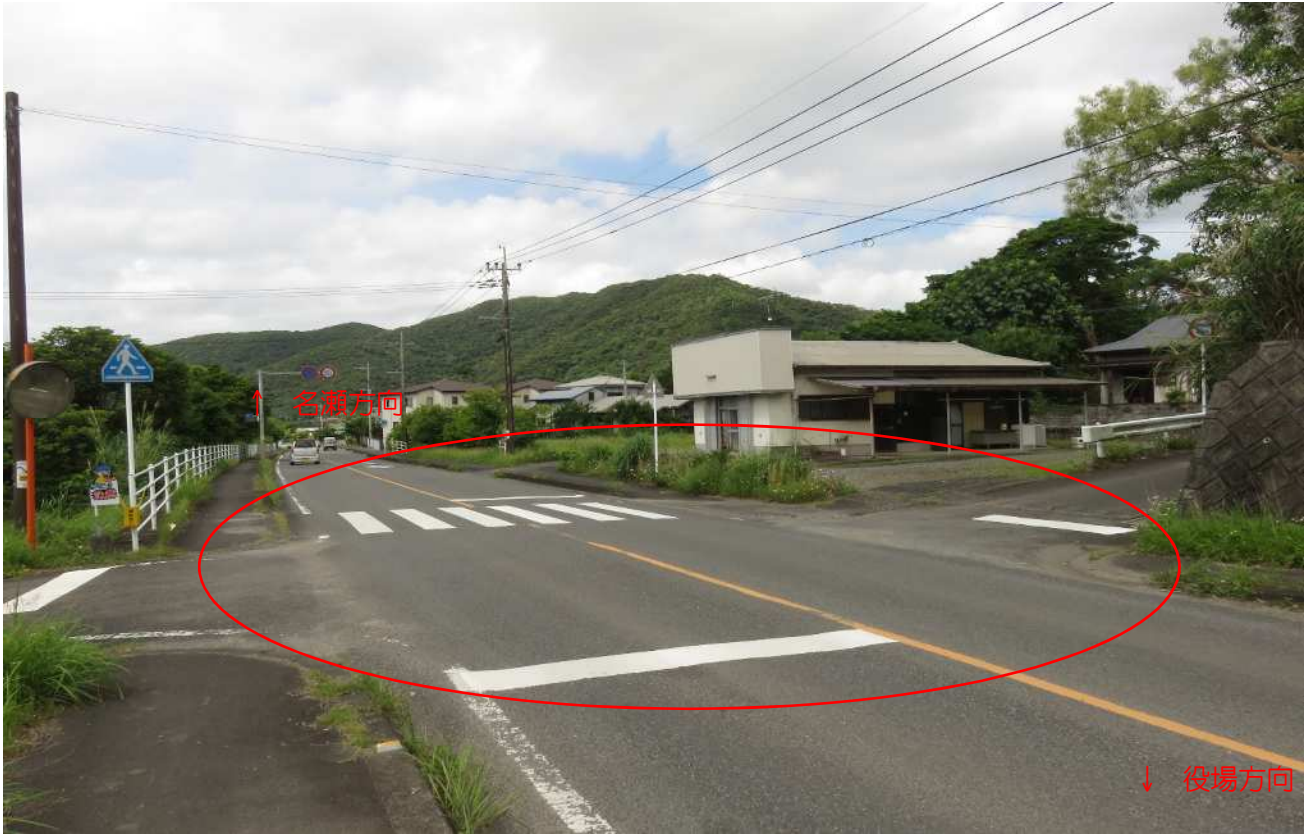
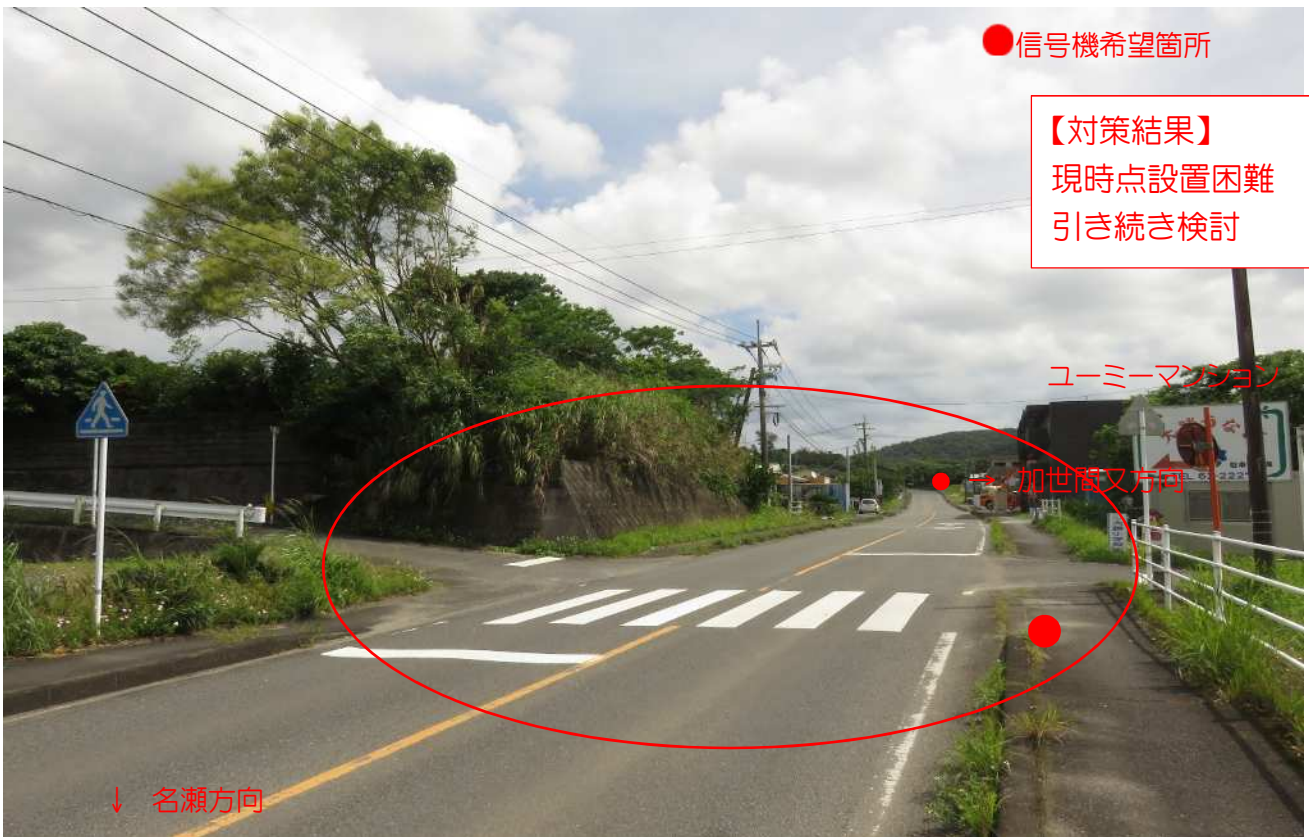
大勝小学校区(点検箇所7:大勝)

国道 58 号線で交通量が非常に多く、加世間又方向やユーミーマンション側からの児童もいるため押しボタン式の信号機を設置してほしい。

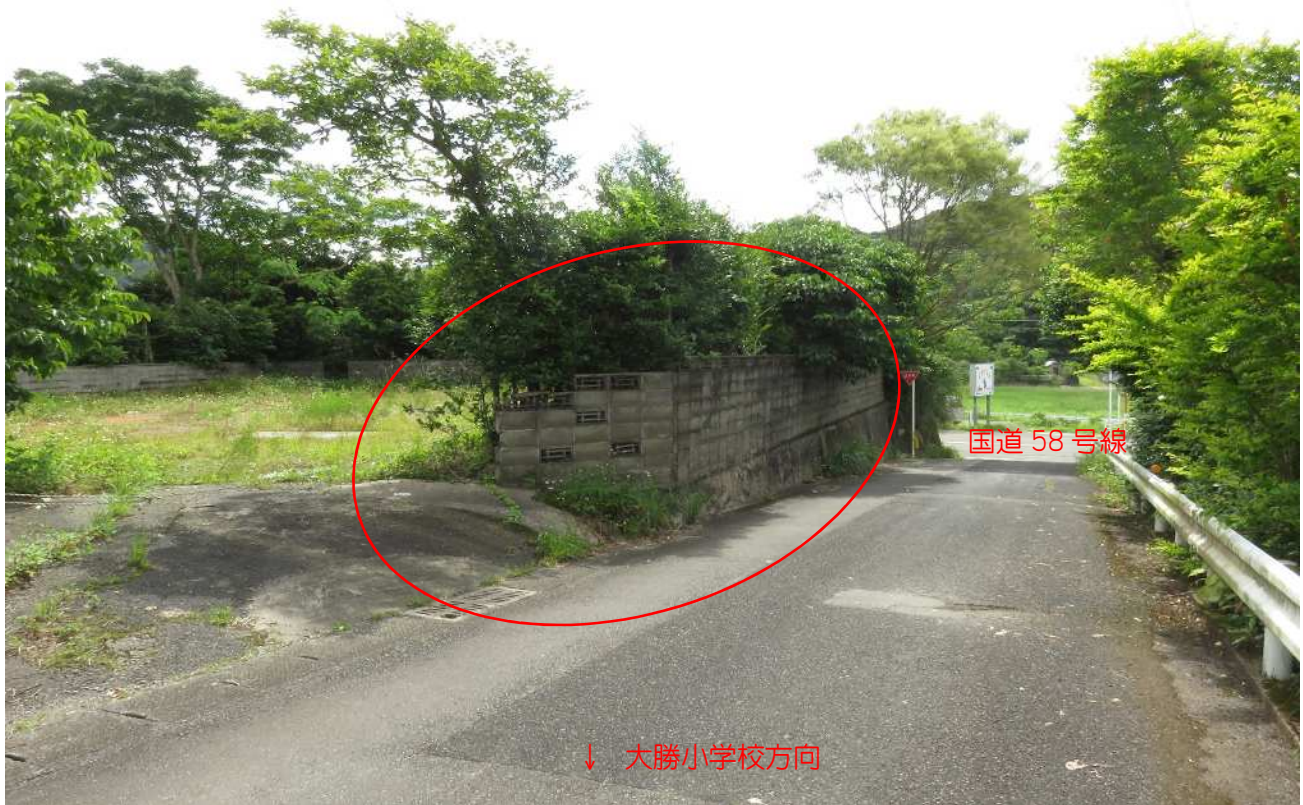
大勝小学校区(点検箇所8:大勝)

高いブロック塀があり危険である。
国道 58 号線側から通学する児童は危険

【対策結果】
枝木伐採済み
今後も必要に応じて対応

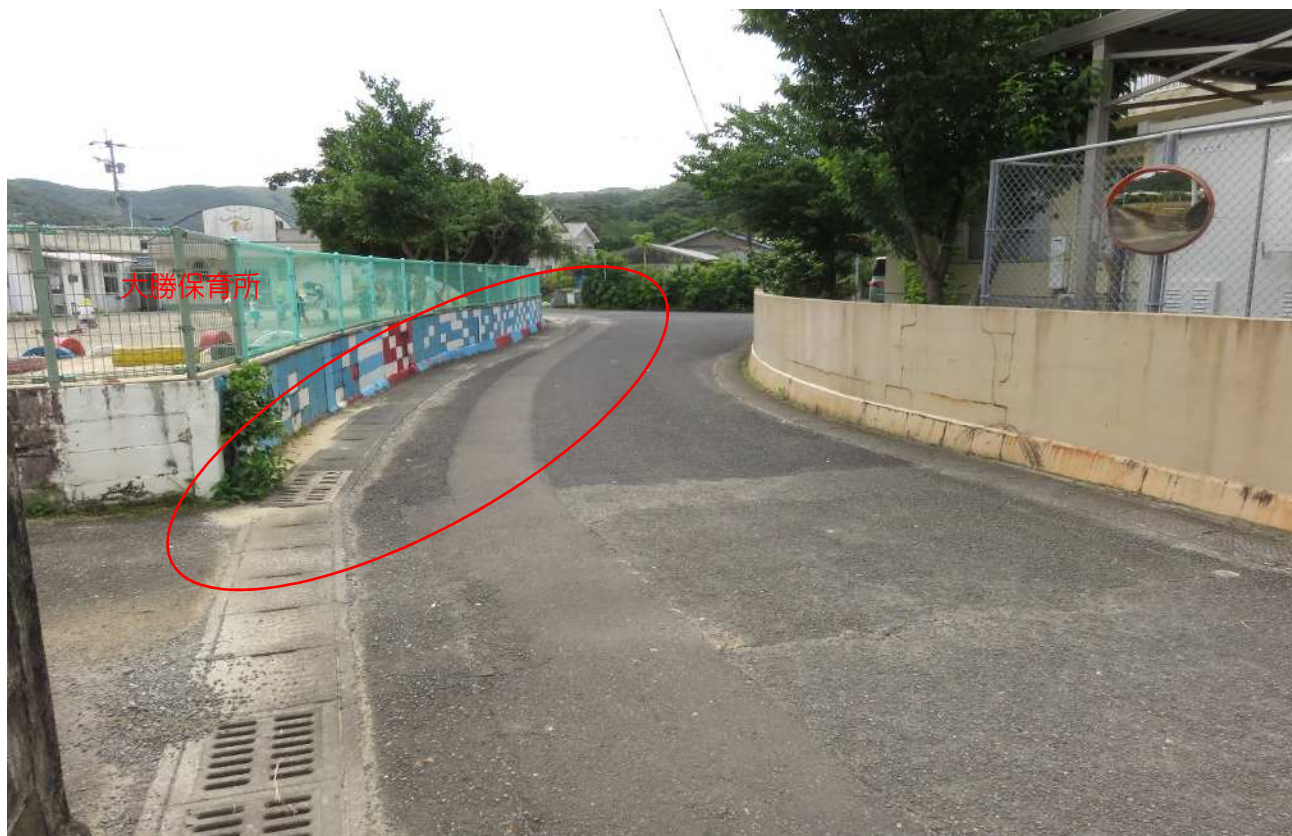
大勝小学校区(点検箇所9:大勝)

見通しが悪く、登校時、保育所送迎車が停車しているときは更に危険である。
保育所側に停車していると、右側から車両が通るため、児童の危険が増す。

送迎時のルールについて、
注意喚起対応済み

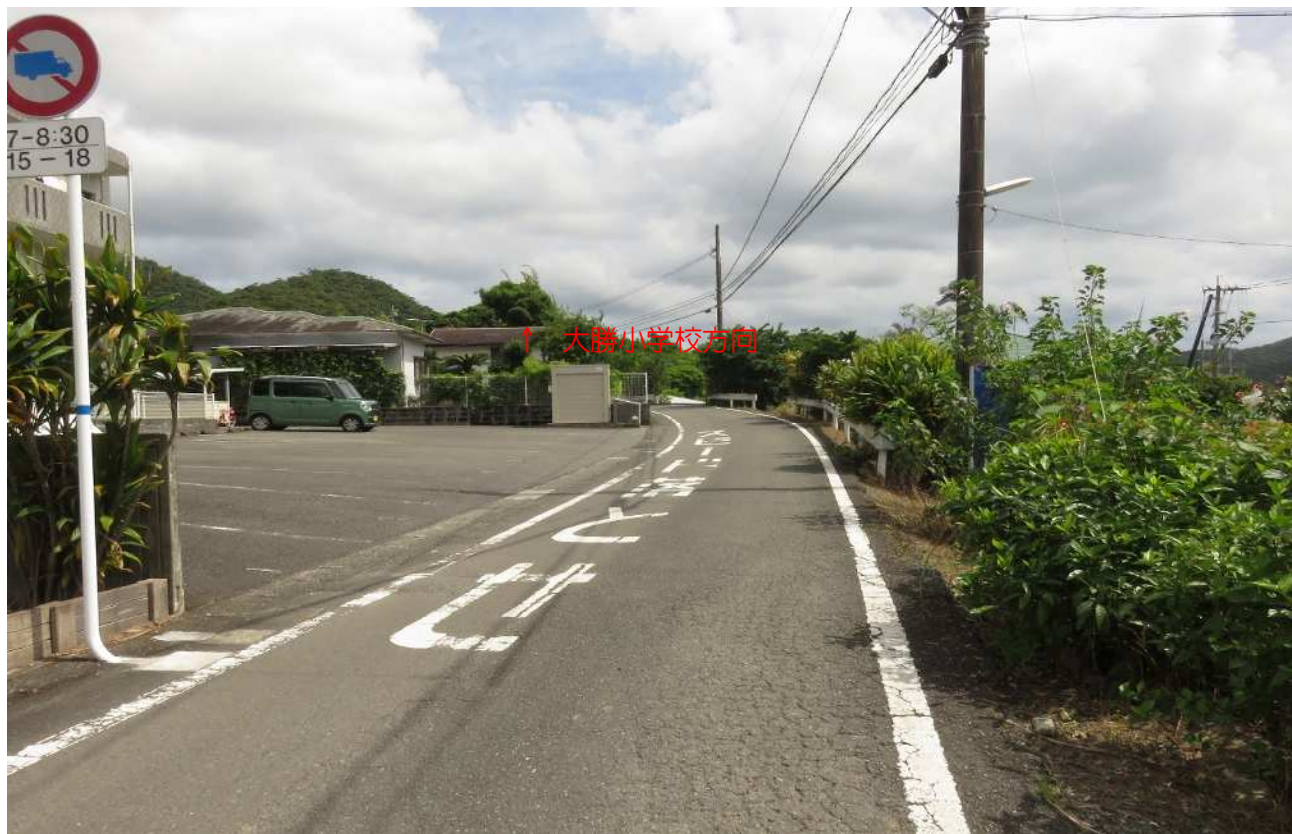
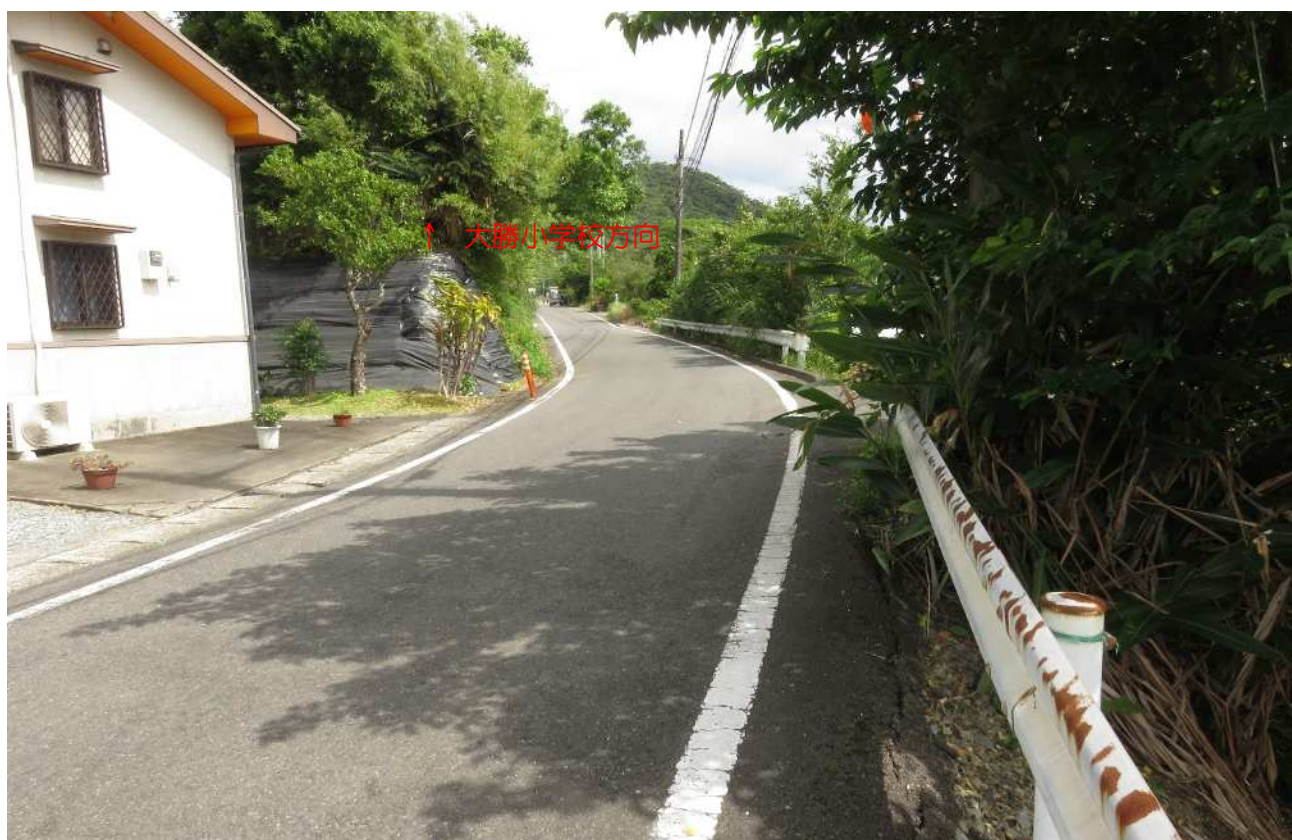
大勝小学校区(点検箇所 10:大勝)

歩道がなく、道幅も狭いため危険である。

両方から車両が通行する際は、離合できないため片方の車両が停止し、譲り合っている。
